# Projektiryhmän palaveri III

# Työpakettien status

## Työpaketti 1: Maaperätyypin vaikutus puun lahon kestoon

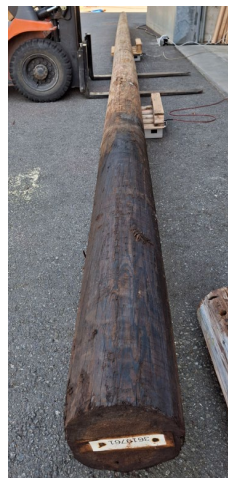
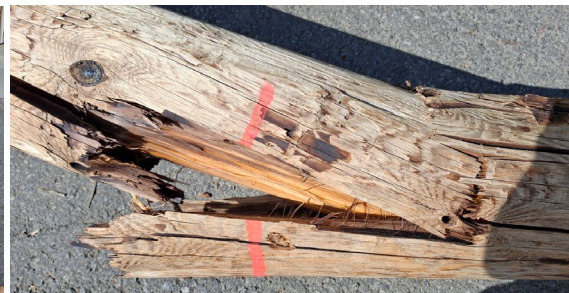
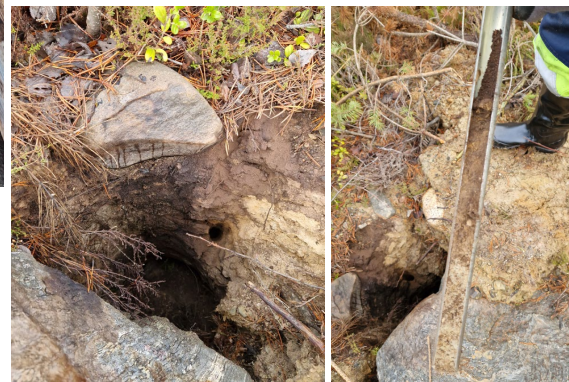
### Esim. 3619761

Pylvästä on valunut runsaasti kreosootia maaperään. Kuopan reunat osittain kalliota.

Kreosotti  
Ei kobrausmerkintää  
Käyttöikä 16 vuotta  
Löytö - Ristiina  
Aukea (sähkölinja)  
 $f_m = 28 \text{ MPa}$   
 $u_{\text{pylväs}} = 38,4 \%$

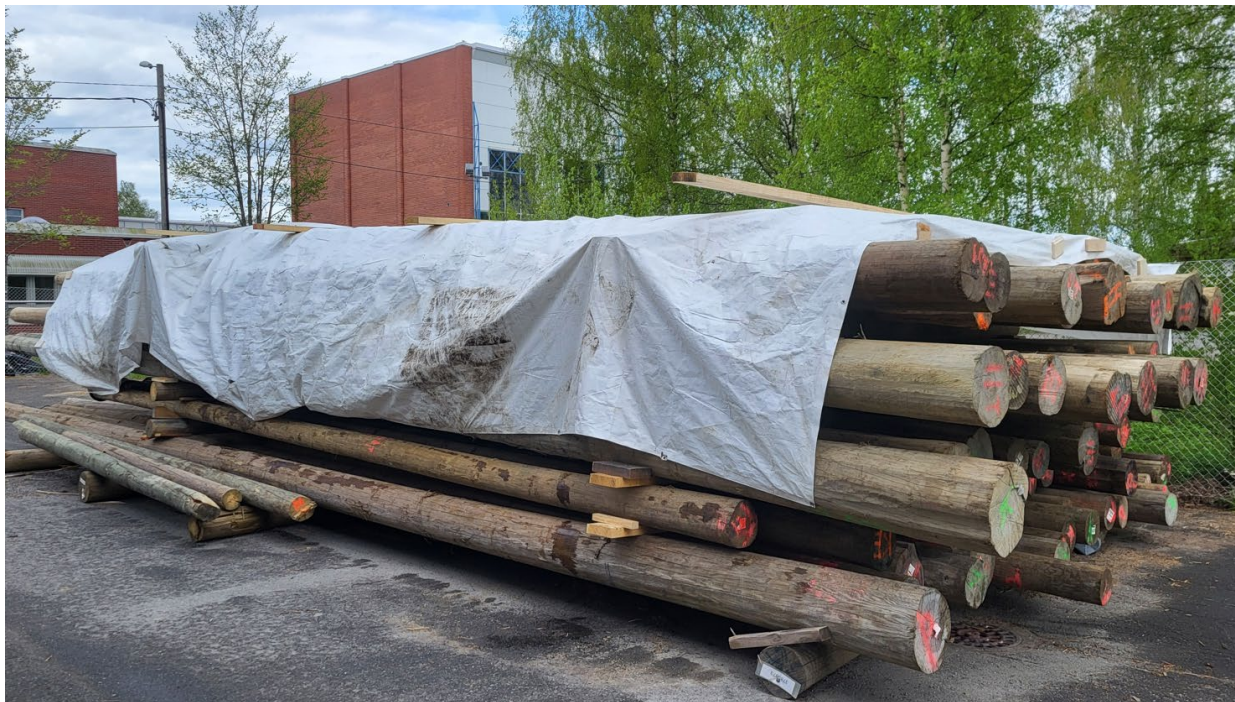
## Kesä 2025, pylvaiden varastointi ennen koestuksia ja koestusten aikana

Jokaisessa välissä oli 47 x 185 mm<sup>2</sup> soivot.

Peittely ennen alkukesän sateita 20.5.2025.

Taivutukset alkoivat 16.6.2025.

Peittely kun ei taivutettu → pylvää ei kastuneet missään vaiheessa kuin hieman päistä.
