# Yli viisikerroksisen puurunkoisen asuinkerrostalon julkisivumateriaalit

Esiselvitys

*Aalto-yliopisto Taiteiden ja suunnittelun korkeakoulu*  
*Arkkitehtuurin Laitos*  
*Puurakentamisen tutkimusryhmä*

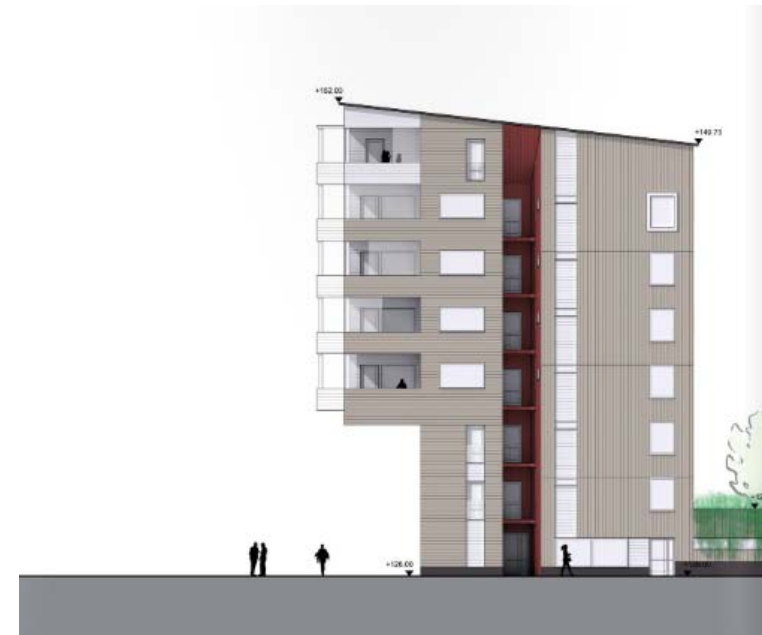
*Kuva: Markus Heinosen asuinkerrostalosuunnitelma Tampereen Isokukseen. Julkisivussa peittävä vaalea maali ja pystysuuntainen puuverhoilu. [Heinonen 2013]*

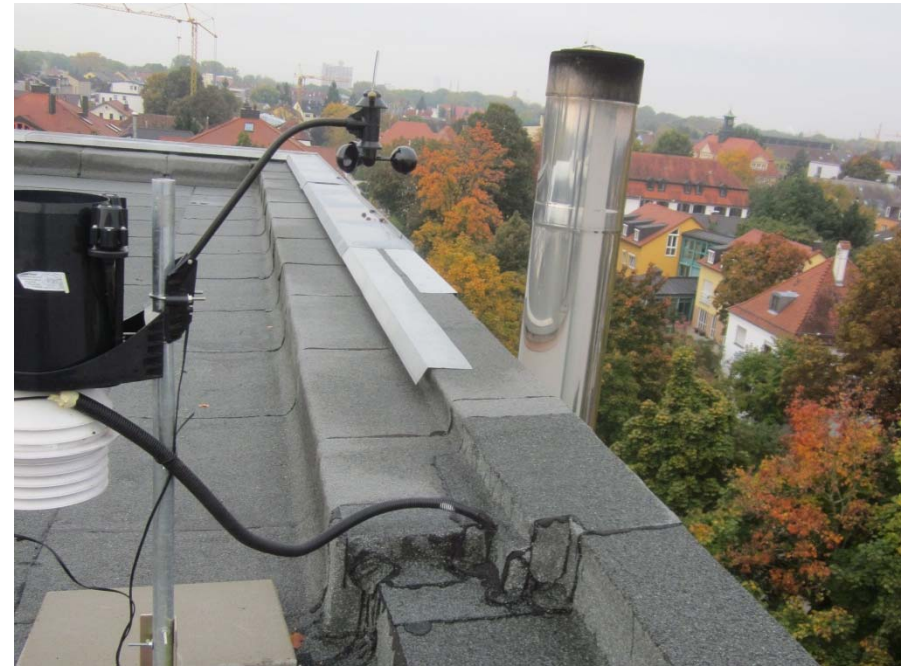
*Esimerkki:*

*Räystääsratkaisu puujulkisivussa jossa ei rakennuksen ulkopuolelle ulottuvaa räystästä. 6-kerroksinen asuinkerrostalo, TES – korjaus. Augsburg, Saksa 2012.*

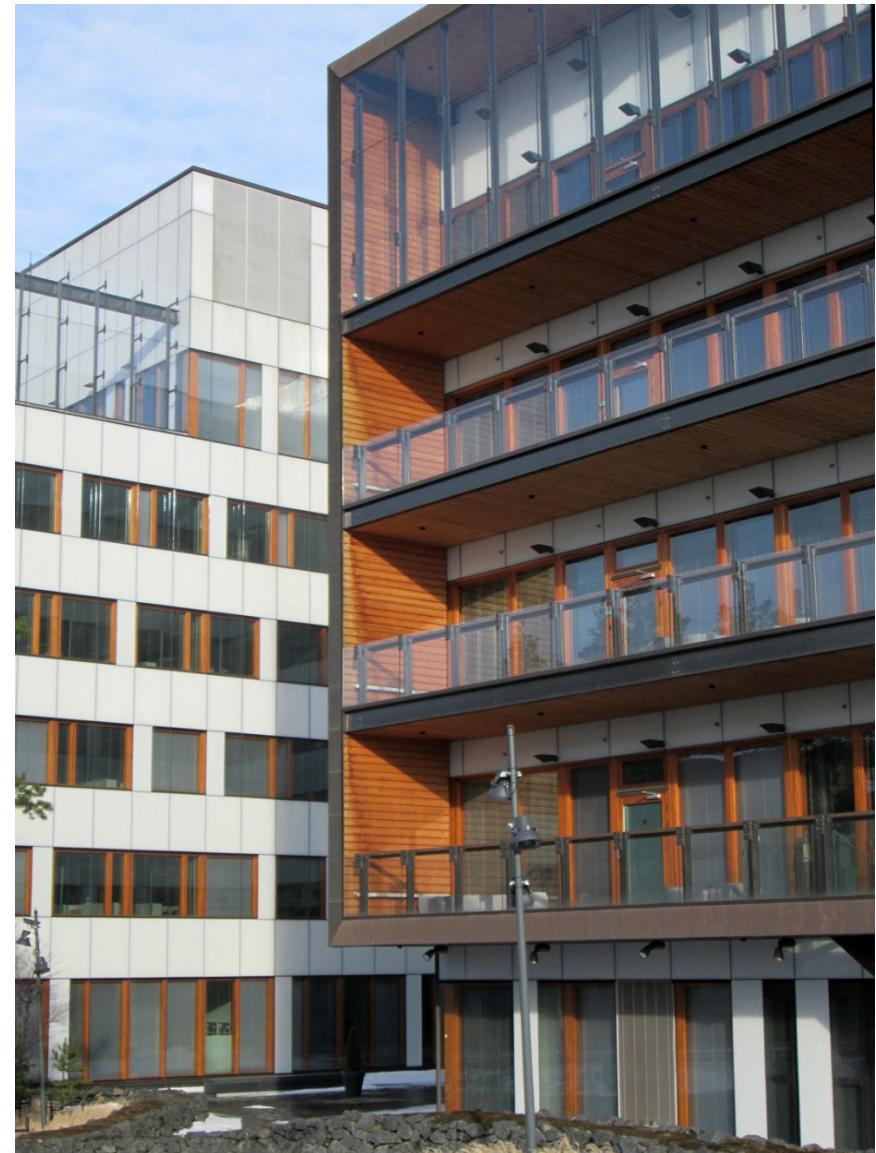
Viistosateen vaikutus puujulkisivuun. Huomaa ero alempien ja ylimmän, lasitetun parvekkeen seinien välillä. Julkisivun suunta länsi, puuverhotun seinän suunta etelä. Tapiola-ryhmän pääkonttori. Valmistumisvuosi 2010. Kuva helmikuu 2014. Kuva Yrsa Cronhjort /AALTO

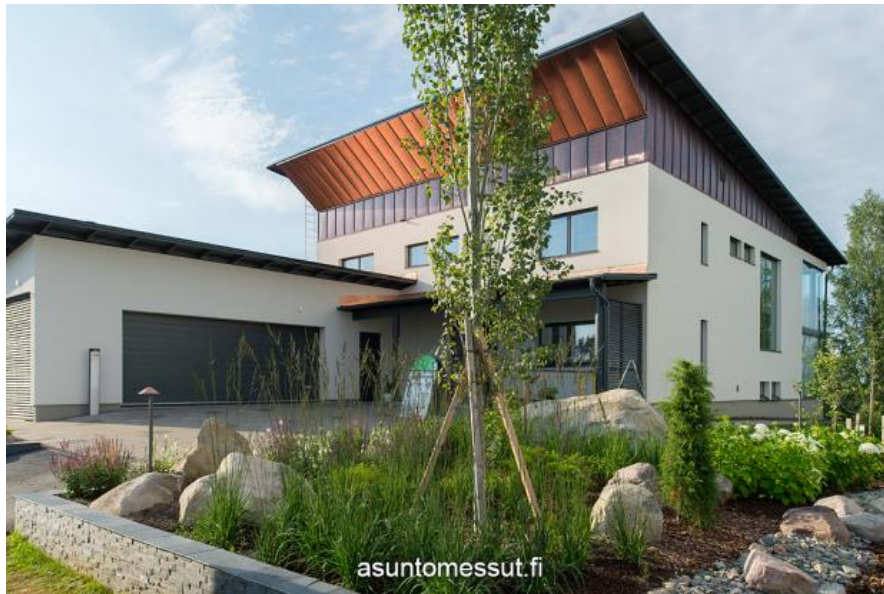
Kuva: Kuparikatto asuntomessukohteessa 2013. Kohde 21 Kivenherra. Hyvinkää. Koskisen Oy Herrala Talot. Runkomateriaali Puu. [Kivenherra 2013]

Kuparia käytetään harvoin asuinrakentamisessa, mutta erityisesti 1950- ja 1960-luvun rakentamisessa kuparia näkee niin detaljoinnissa kuin suurempina julkisivupintoina. Kuparin materiaaliominaisuuksia ovat mm. sähkönjohdavuus, helppo työstettävyys, soveltuvuus valamiseen, kestävyys useimpia korroosiotyyppejä vastaan, helppo yhdistettävyys esim. hitsaamalla, helppohoitoisuus, luonnonmukainen väri ja erittäin pitkä käyttöikä ulkotiloissa. Kupari ei vaadi erillistä pintakäsittelyä. [Järvinen 2012]

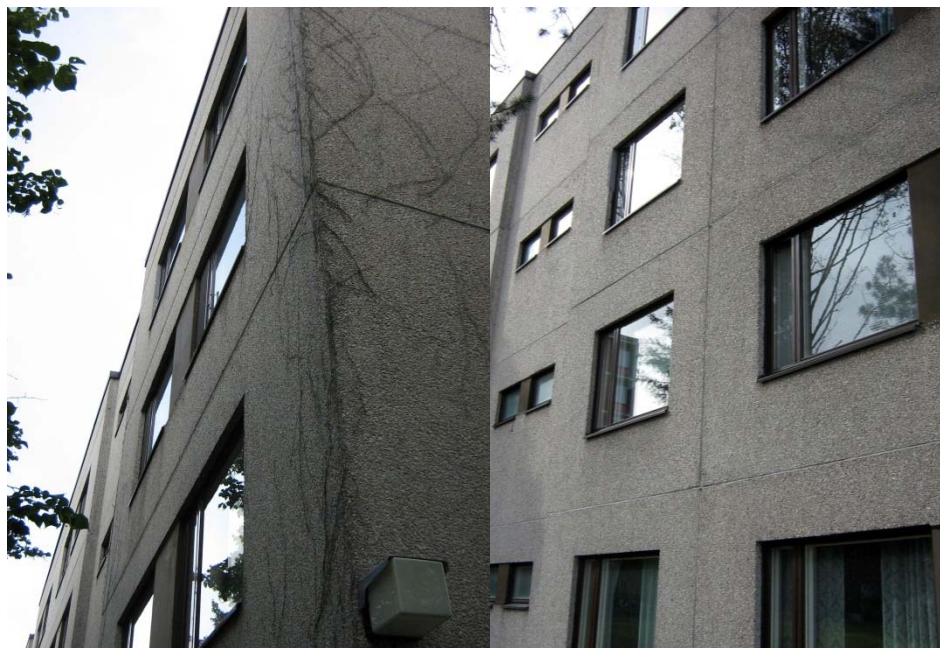
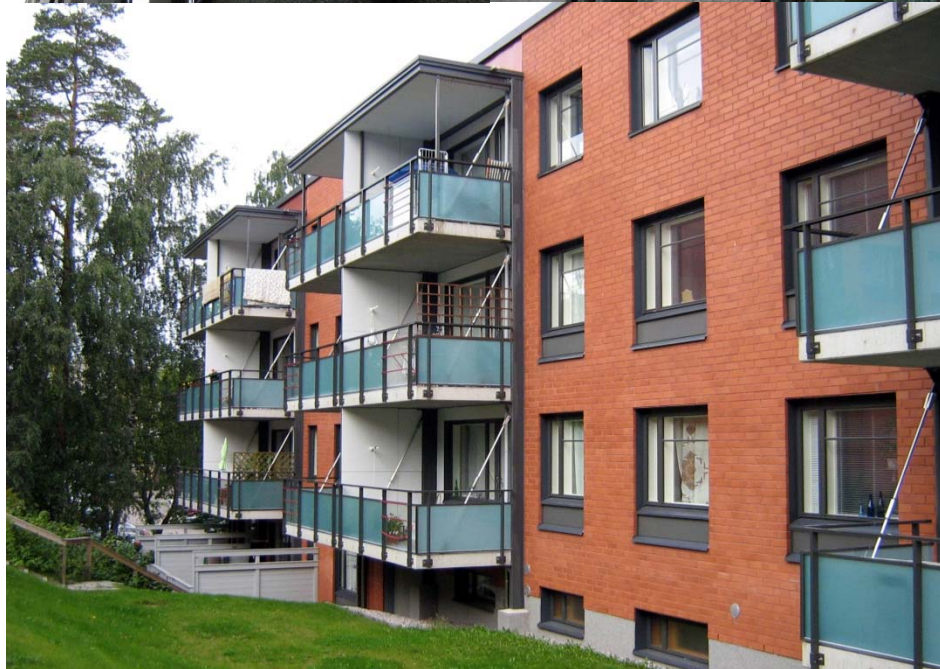
### Sandwich

Concrete 80mm  
Mineral Wool 90mm  
Concrete 40mm

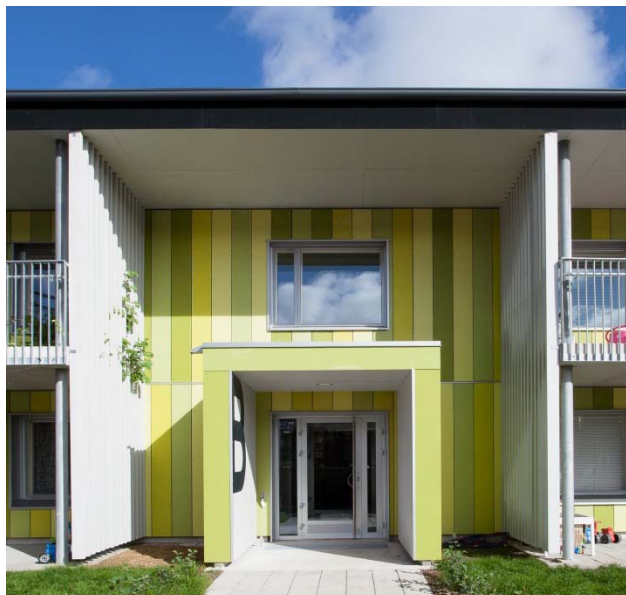
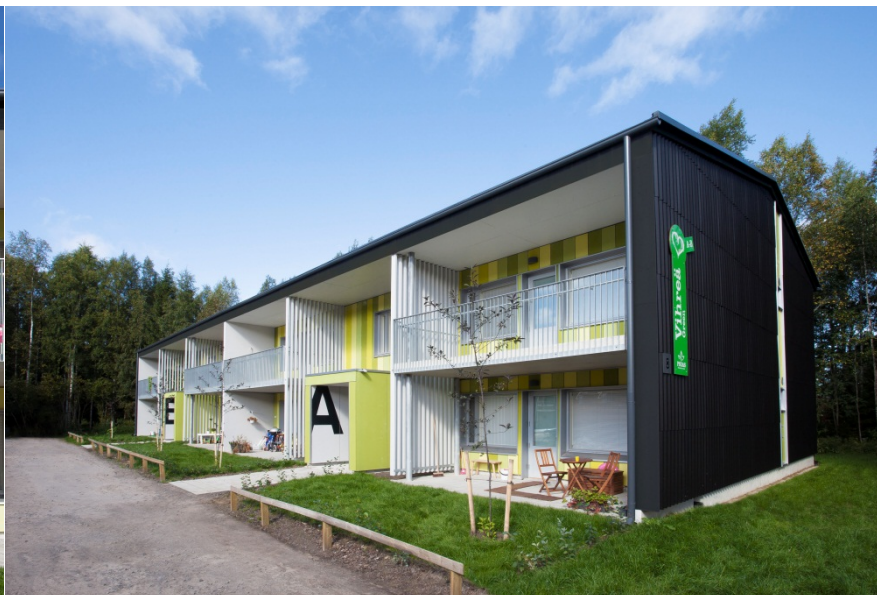
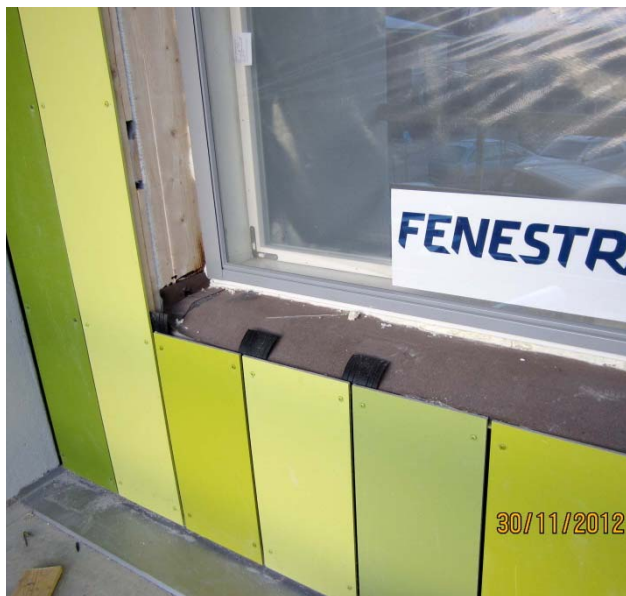
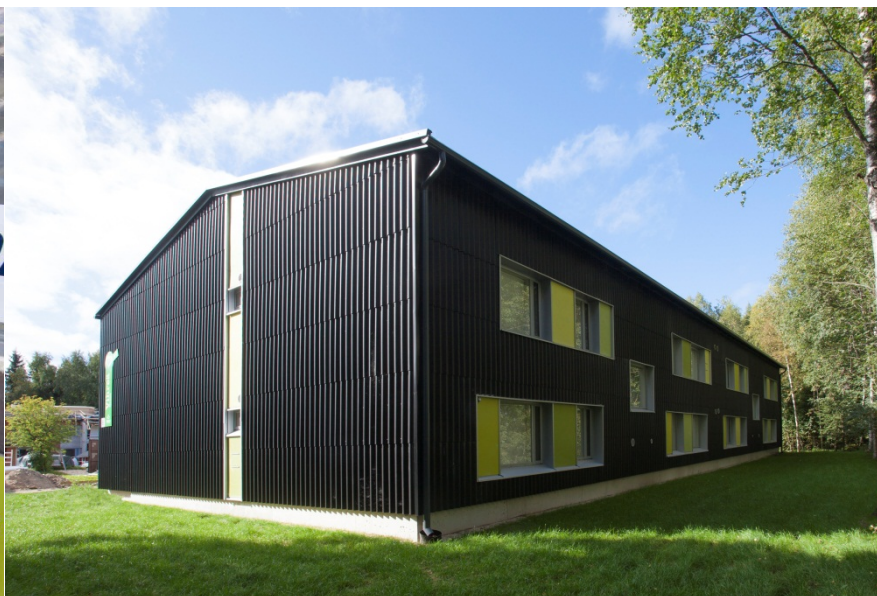
**TES julkisivukorjaus  
2012-2013  
Opiskelija-asuntola  
Oulu (PSOAS)**

**Cembrit sementtikuitulevy**

22 + 22 mm tuuletusväli  
9 mm tuulensuojalevy GU 9  
50 mm lämmöneriste  
200 mm lämmöneriste  
9 mm vanerilevy  
50 mm lämmöneriste  
betoninen sisäkuori  
U-arvo 0,11 W/m<sup>2</sup>K

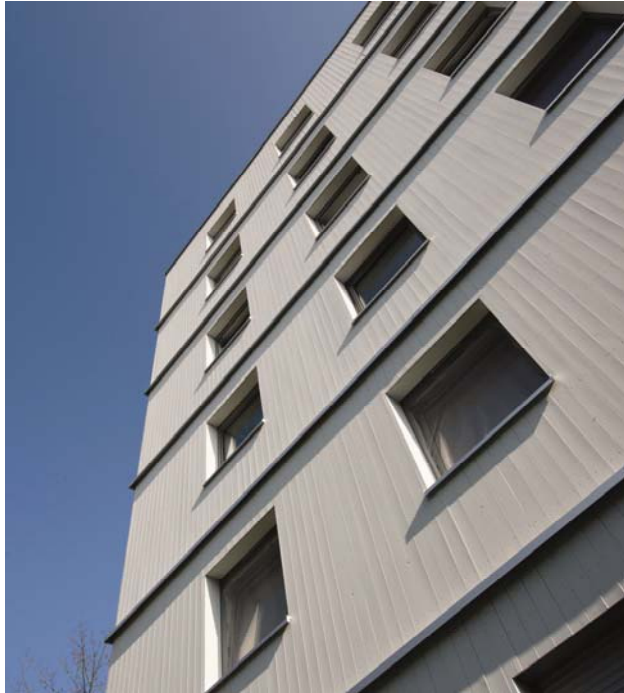
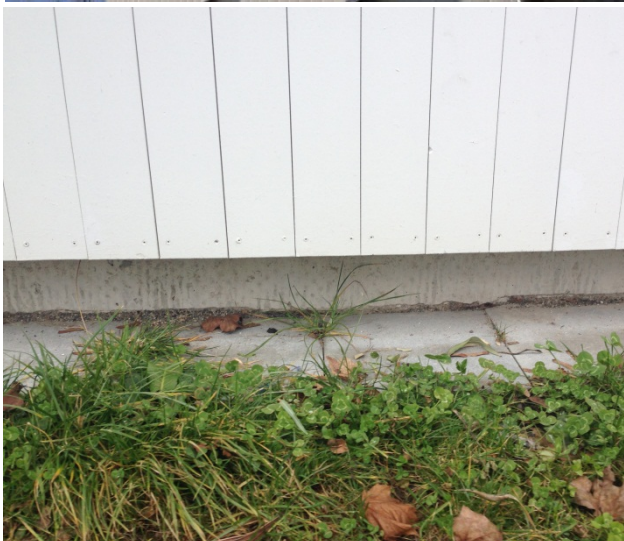
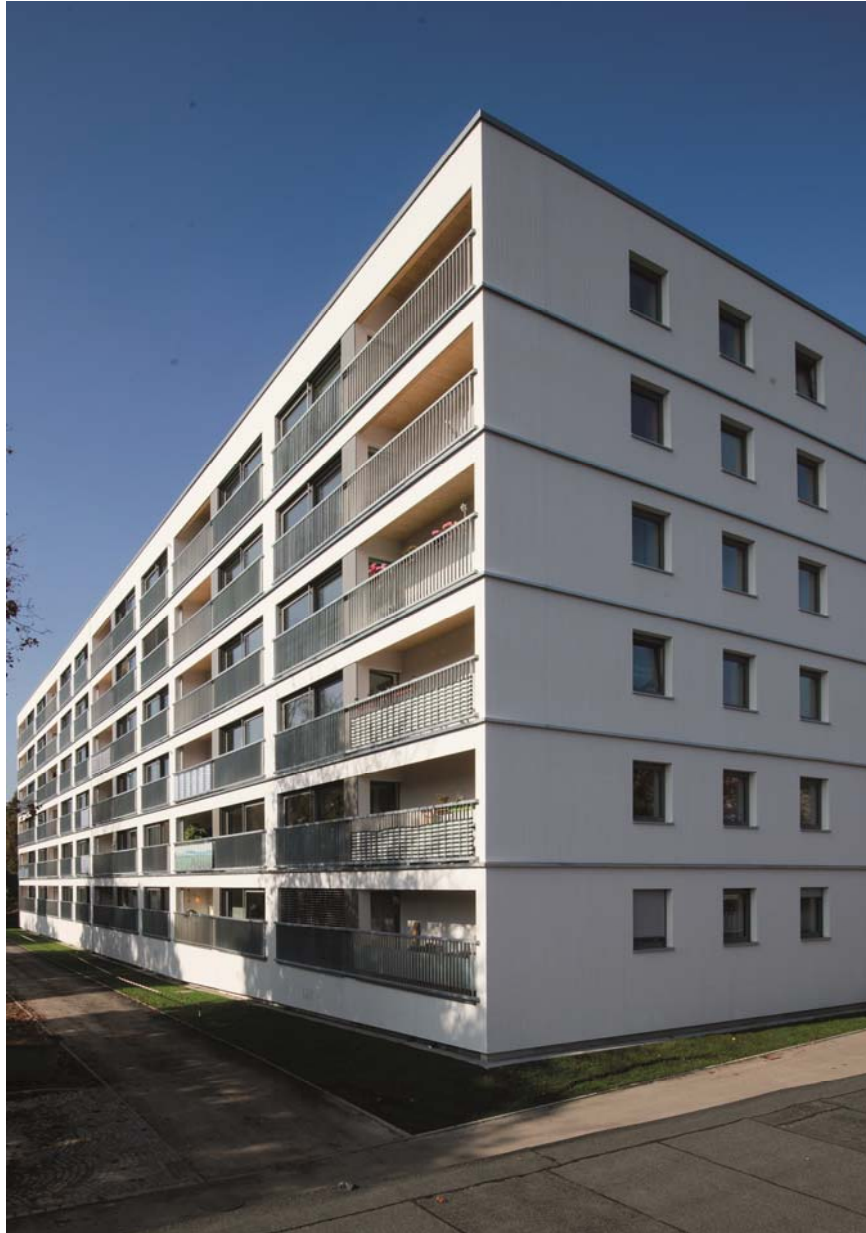
**TES julkisivukorjaus 2012**  
**Augsburg, Saksa**  
 Frank Lattke Architekten

*Puupanelijulkisivu*

*Kuva alavasen:*  
 Julkisivu kuvattuna  
 05.02.2014, 2 talven jälkeen

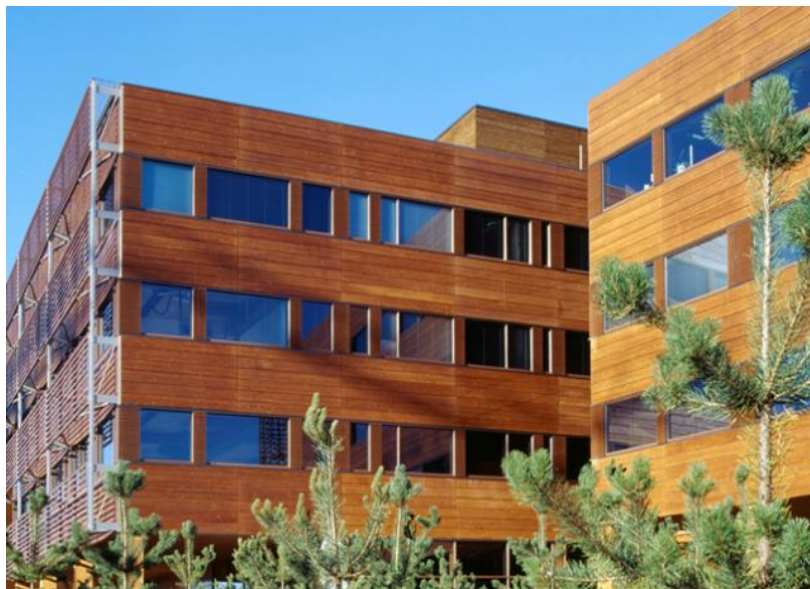
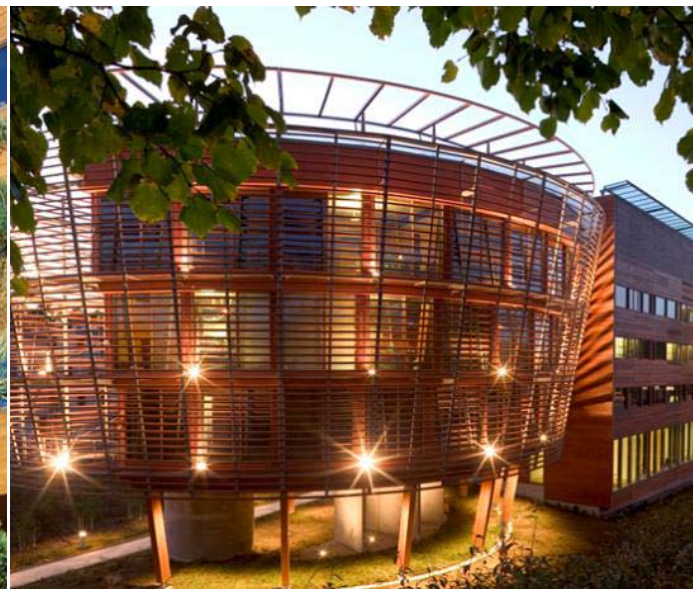
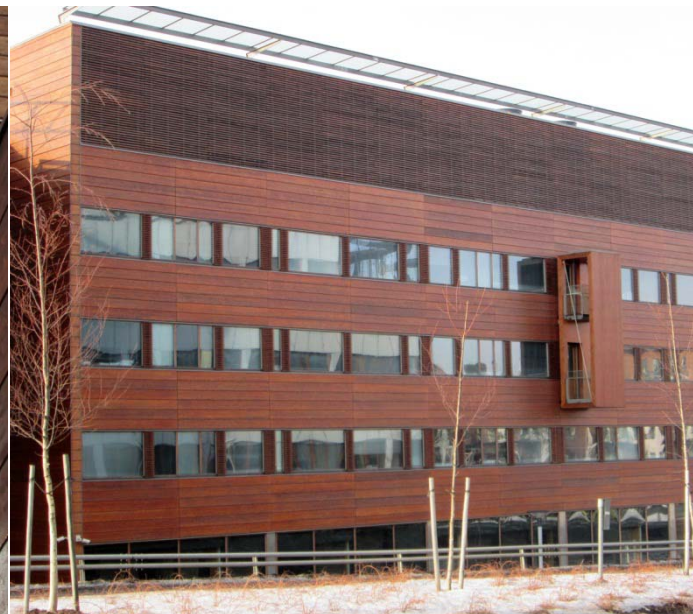
**FMO Tapiola 2005**  
Tapiola, Espoo  
Helin & Co Architects

Julkisivu:  
42 x 312 mm  
Kuningaspaneeli  
Vaneri  
Lämpökäsittely rima

Kuvat alla:  
Julkisivu helmikuussa 2014.  
Länsi/etelä ja itä.  
Itä tienpuoleinen.  
Yrsa Cronhjort /AALTO
